Umwelt Prüf- und Überwachungsstelle des Landes Oberösterreich

Inspektionsbericht

Staubniederschlag
und Schwermetalle
in Vöcklamarkt

Messprogramm 2015

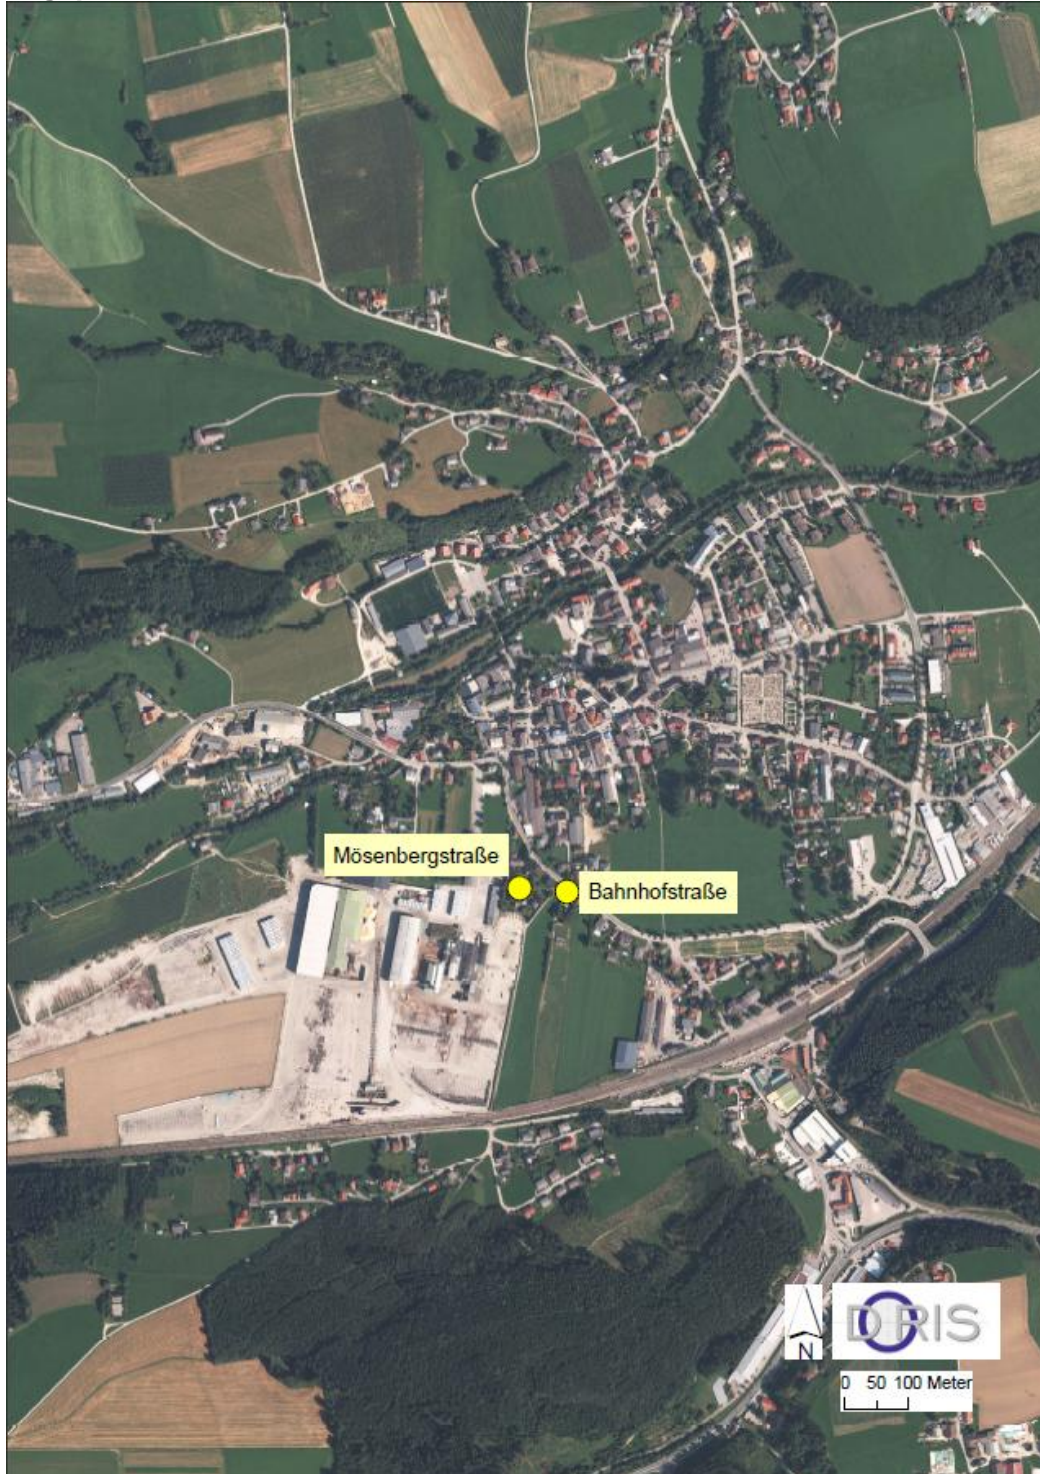
Abbildung 1: Messstellen in Vöcklamarkt

In Vöcklamarkt werden seit März 2011 zwei Messstellen betrieben (Tabelle 3 und Abbildung 1).

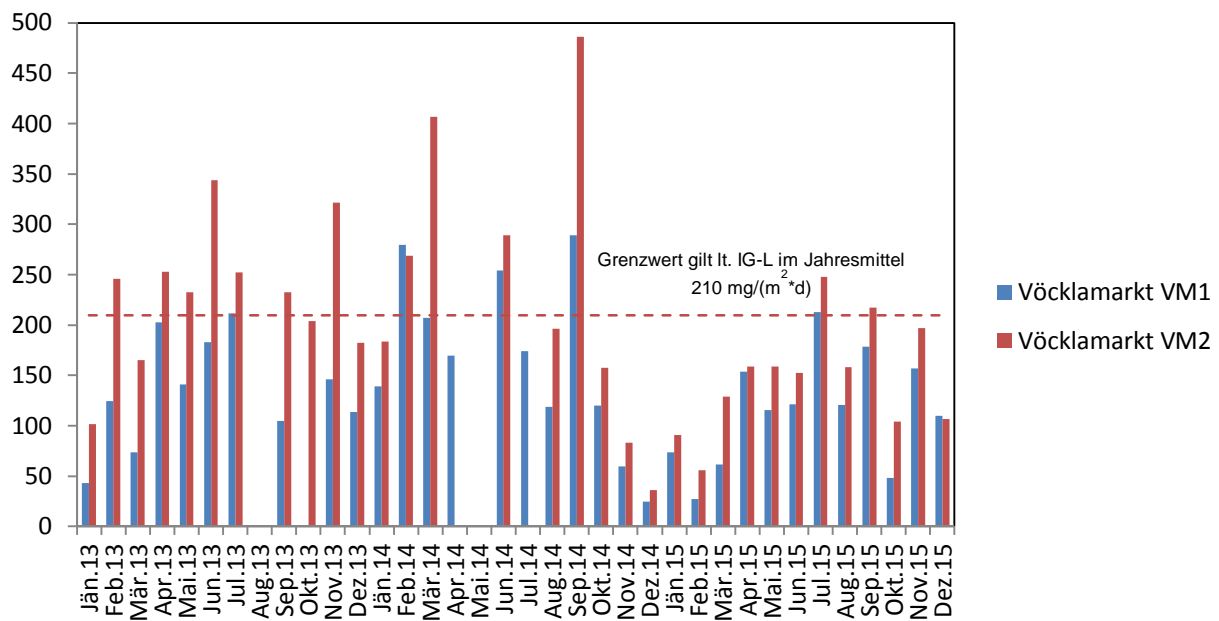
Abbildung 5: Periodenmittelwerte Staubniederschlag 2013 – 2015

Zur Übersicht wurden auch noch die Periodenmittelwerte zwischen 2013 und 2015 ausgewertet. Im Vergleich zu den Vorjahren wird bei beiden Messstationen seit Oktober 2014 eine Abnahme der Staubbiederschlags- und Cadmium-Deposition festgestellt (siehe Abbildung 5 und 6).

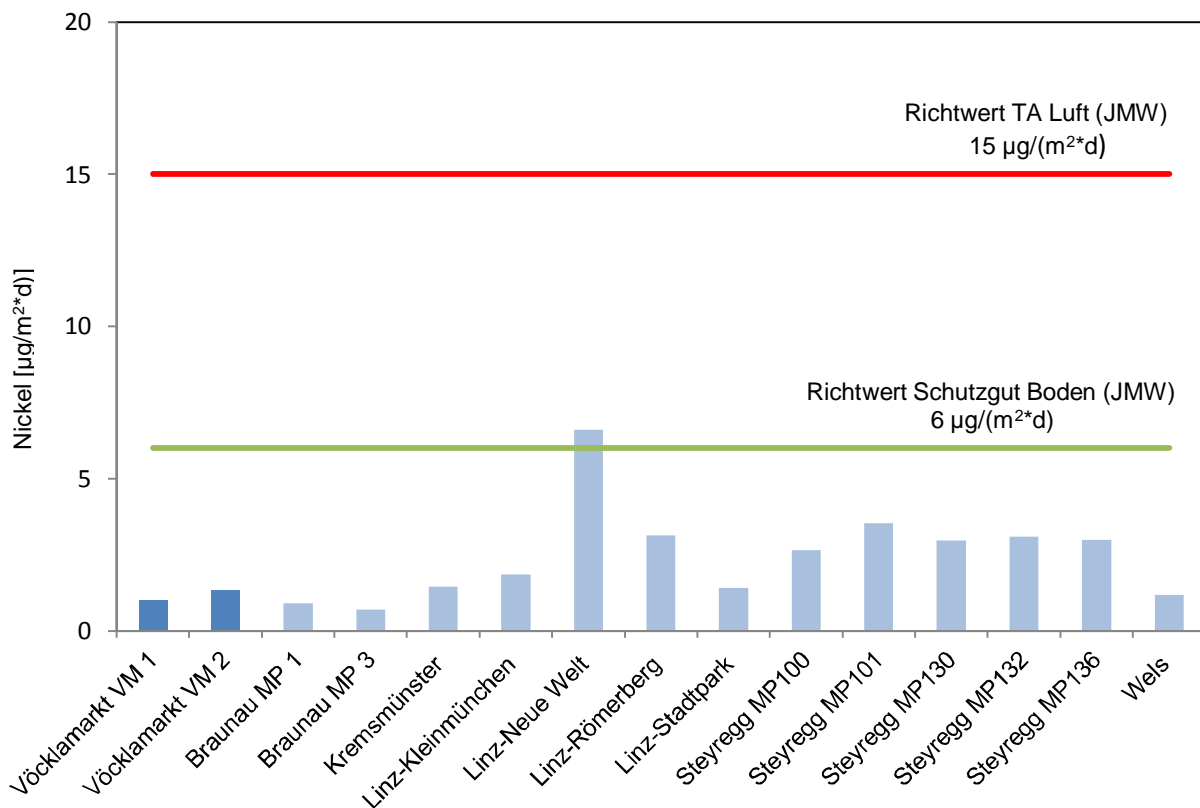
Abbildung 7: Nickel - JMW 2015 im Vergleich zu den öö. Messstellen

2015 wurde bei beiden Stationen in Vöcklamarkt der Richtwert der TA Luft und auch der Richtwert der Luftqualitätsstandards zur Umweltvorsorge wesentlich unterschritten. [4,5] Durchschnittlich erfolgte bei der Messstelle VM 1 im Jahr 2015 ein Eintrag von $1,0 \mu\text{g}/(\text{m}^2 \cdot \text{d})$, bei der Messstelle VM 2 eine Deposition von $1,3 \mu\text{g}/(\text{m}^2 \cdot \text{d})$. [4,5] Die grafische Auswertung ist in Abbildung 7 dargestellt.

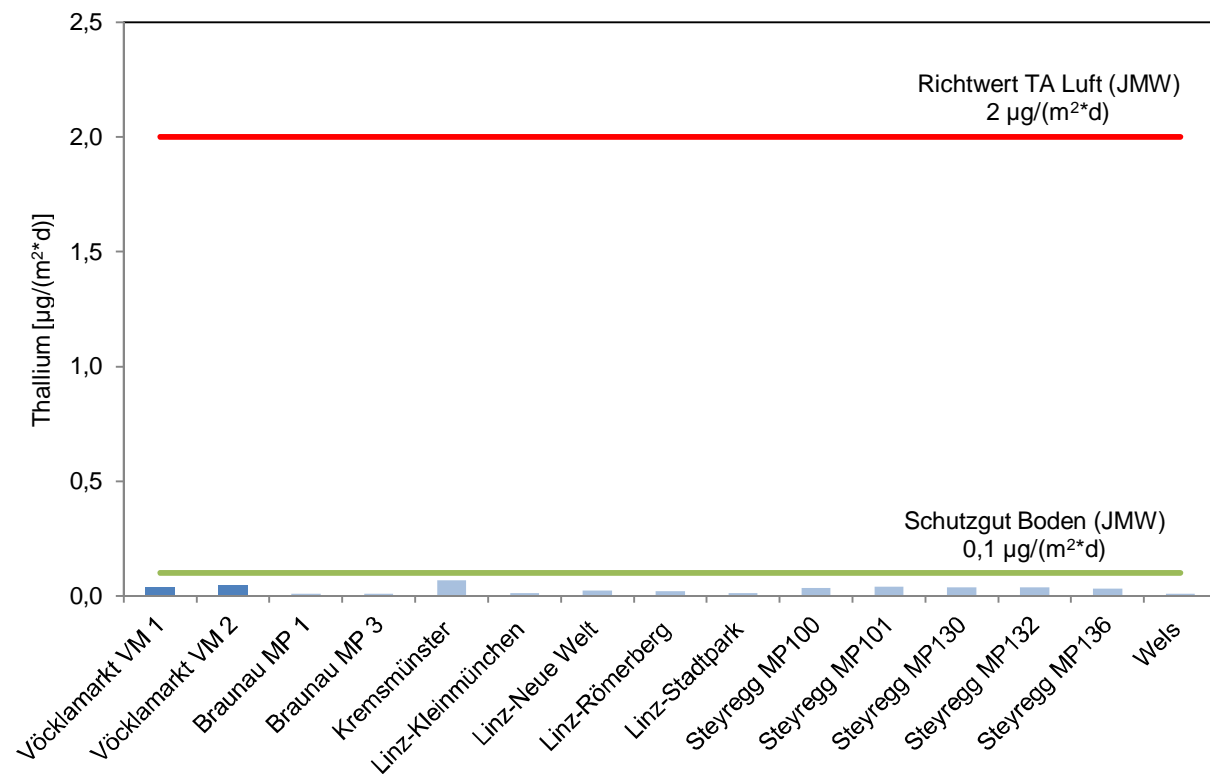
Abbildung 10: Thallium - JMW 2015 im Vergleich zu den der öö. Messstellen

Als Richtwert sind im Jahresmittel in der TA Luft $2 \mu\text{g}/(\text{m}^2 \cdot \text{d})$, in den Luftqualitätsstandards zur Umweltvorsorge (Schutzgut Boden) $0,1 \mu\text{g}/(\text{m}^2 \cdot \text{d})$ festgelegt. [4,5] Der Richtwert der TA Luft konnte bei beiden Stationen in beiden Jahren leicht eingehalten werden.

Die höchsten Konzentrationen an Thallium wurden im Staubbiederschlag 2015 bei der Messstelle Vöcklamarkt VM 2 mit $0,05 \mu\text{g}/(\text{m}^2 \cdot \text{d})$ festgestellt. Bei der Station Vöcklamarkt VM 1 wurden im Jahresmittel 2015 $0,04 \mu\text{g}/(\text{m}^2 \cdot \text{d})$ $\mu\text{g}/(\text{m}^2 \cdot \text{d})$ ermittelt.

Im Vergleich zu den oberösterreichischen Messstellen liegt die Thalliumdeposition in Vöcklamarkt im oberösterreichischen Durchschnitt (siehe Abbildung 10).

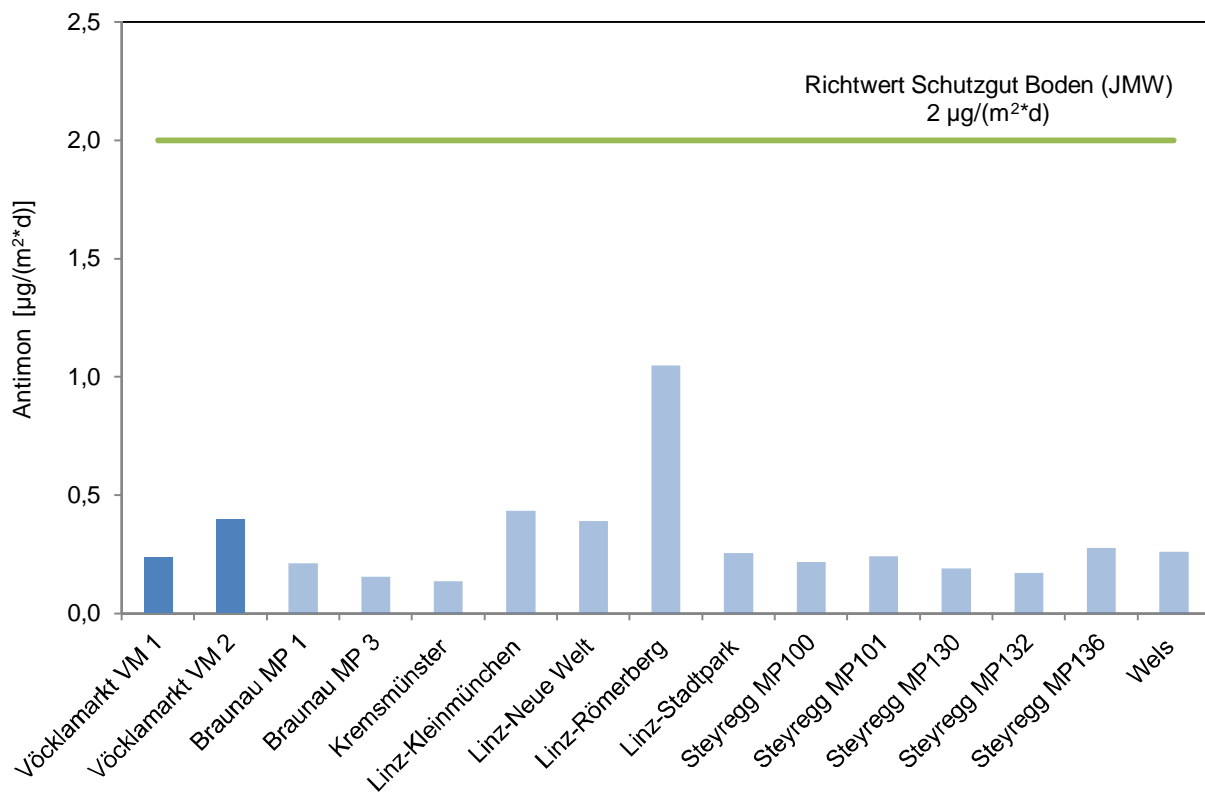
Abbildung 11: Antimon - JMW 2015 im Vergleich zu den der ö. Messstellen

Der in den Luftqualitätsstandards zur Umweltvorsorge (Schutzgut Boden) genannte Jahresmittelwert von $2 \mu\text{g}/(\text{m}^2 \cdot \text{d})$ wurde bei beiden Messstationen in Vöcklamarkt wesentlich unterschritten. [5]

Bei der Station VM 1 wurden im Jahr 2015 $0,24 \mu\text{g}/(\text{m}^2 \cdot \text{d})$ ermittelt. Gemessen wurden bei der Station VM 2 im Jahr 2015 $0,40 \mu\text{g}/(\text{m}^2 \cdot \text{d})$.

Die Antimondeposition in Vöcklamarkt liegt im Bereich der Deposition der oberösterreichischen Messstellen (siehe Abbildung 11).

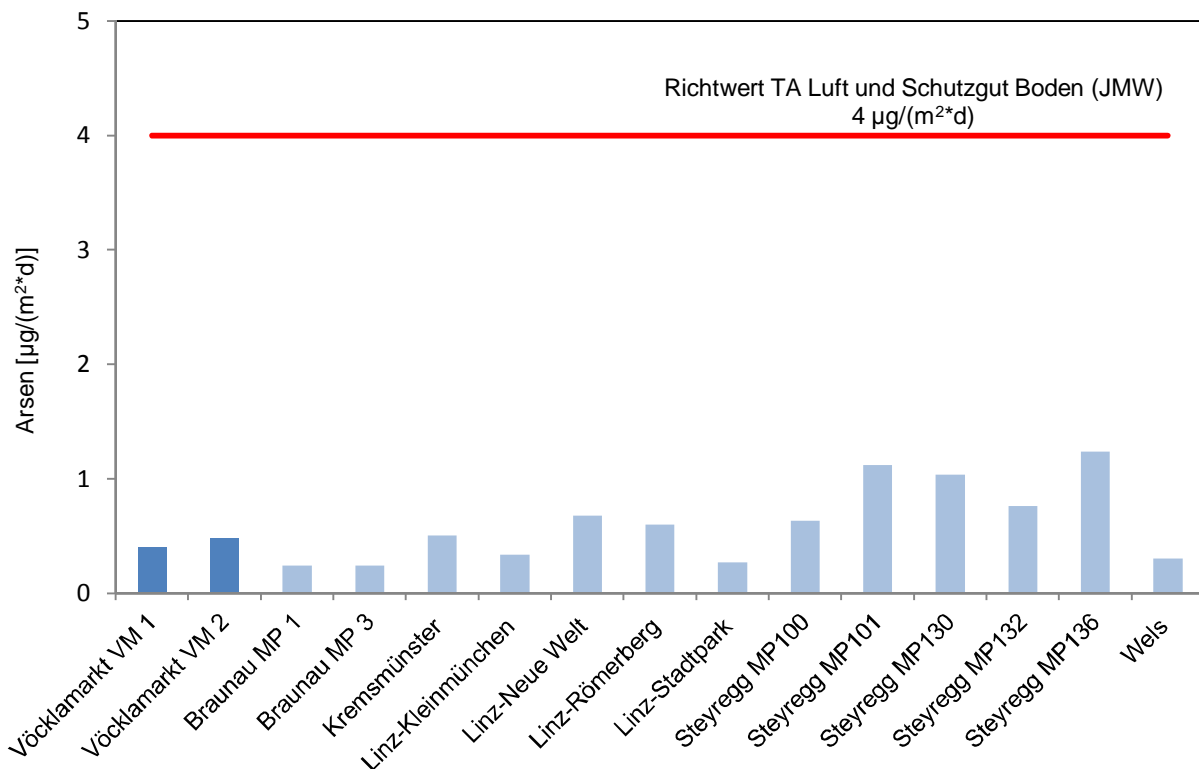
Abbildung 14: Arsen - JMW 2015 im Vergleich zu den der öö. Messstellen

Der in der TA Luft bzw. in den Luftqualitätsstandards zur Umweltvorsorge (Schutzgut Boden) genannte Richtwert von $4 \mu\text{g}/(\text{m}^2 \cdot \text{d})$ wird in Vöcklamarkt bei beiden Messstationen unterschritten. [4,5]

Bei der Station VM 1 wurden im Jahr 2015 durchschnittlich $0,40 \mu\text{g}/(\text{m}^2 \cdot \text{d})$ gemessen. Bei der Messstation VM 2 wurde im Jahr 2015 ein Eintrag von $0,48 \mu\text{g}/(\text{m}^2 \cdot \text{d})$ festgestellt.

Der Arseneintrag in Vöcklamarkt entspricht in beiden Jahren dem ermittelten Durchschnitt der öö. Messstellen.
