# **Anforderungen für eine naturschutzrechtliche Bewilligung für das Donaukraftwerk Ottensheim- Wilhering**

12. Mai 2025

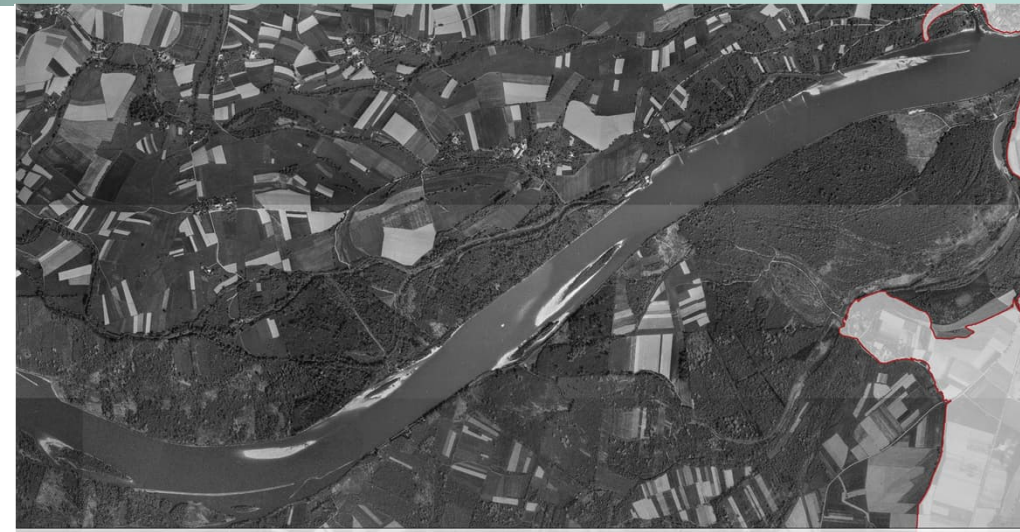
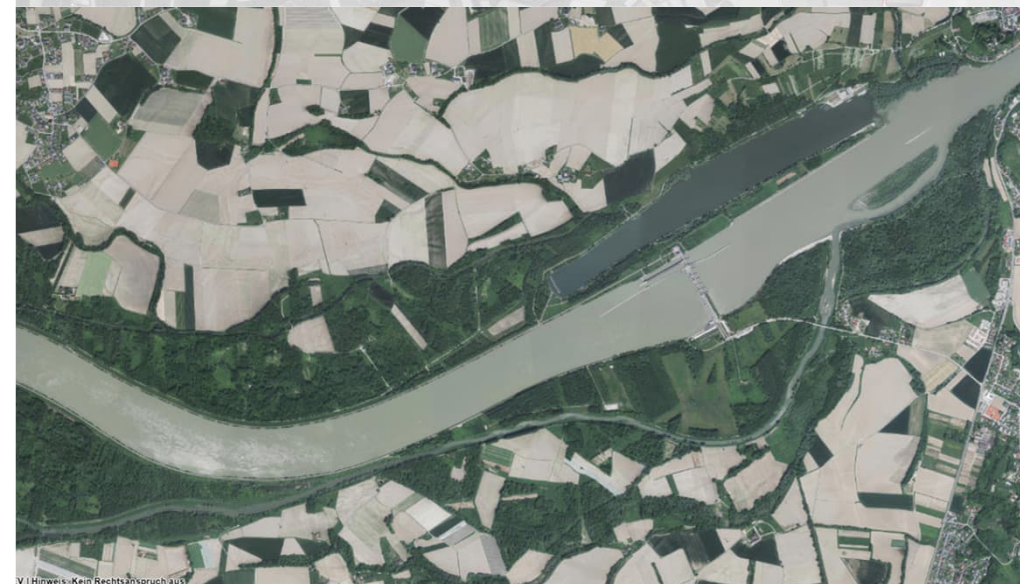
Ergebnisse:  
Lebensräume vor  
Errichtung des KW

| Lebensraumtypen 1957/53 | | Fläche<br>(ha) |
| Allgemeine LRT | Ackerflächen | 1500,8 |
| | Freiflächen, Windwurf | 103,3 |
| | Gewässer sonst. | 65,1 |
| | Gewässer (Donau) | 393 |
| | Schotterflächen ohne Bewuchs | 32,8 |
| | Schotterflächen mit Bewuchs | 18,3 |
| | Streuobst | 43,5 |
| | Busch- und Strauchvegetation | 905,3 |
| | Verbauung (Straßen, Gebäude) | 133,9 |
| | Wälder und Baumgruppen | 763,1 |
| | Grünland (Wiesen, Weiden) | 983,1 |
| Sonstiges | 83,7 | |

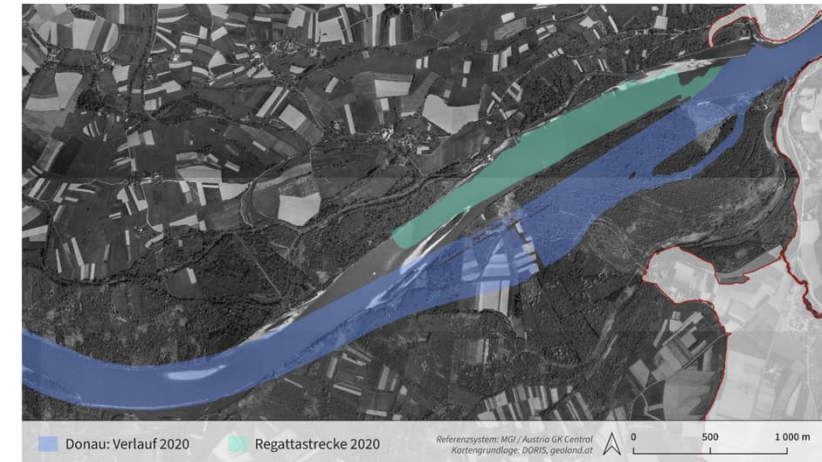
- Flächenverbrauch durch die Errichtung der Kraftwerksanlage
- Flächenverbrauch durch den Donaudurchstich
- Flächenverbrauch durch die Errichtung der Begleitsdämme entlang der Staustufe
- Flächenverbrauch und Veränderung durch die Erhöhung des Wasserpegels in der Staustufe

| Direkter Einfluss | | | | |

| Direkter Einfluss | | | | |

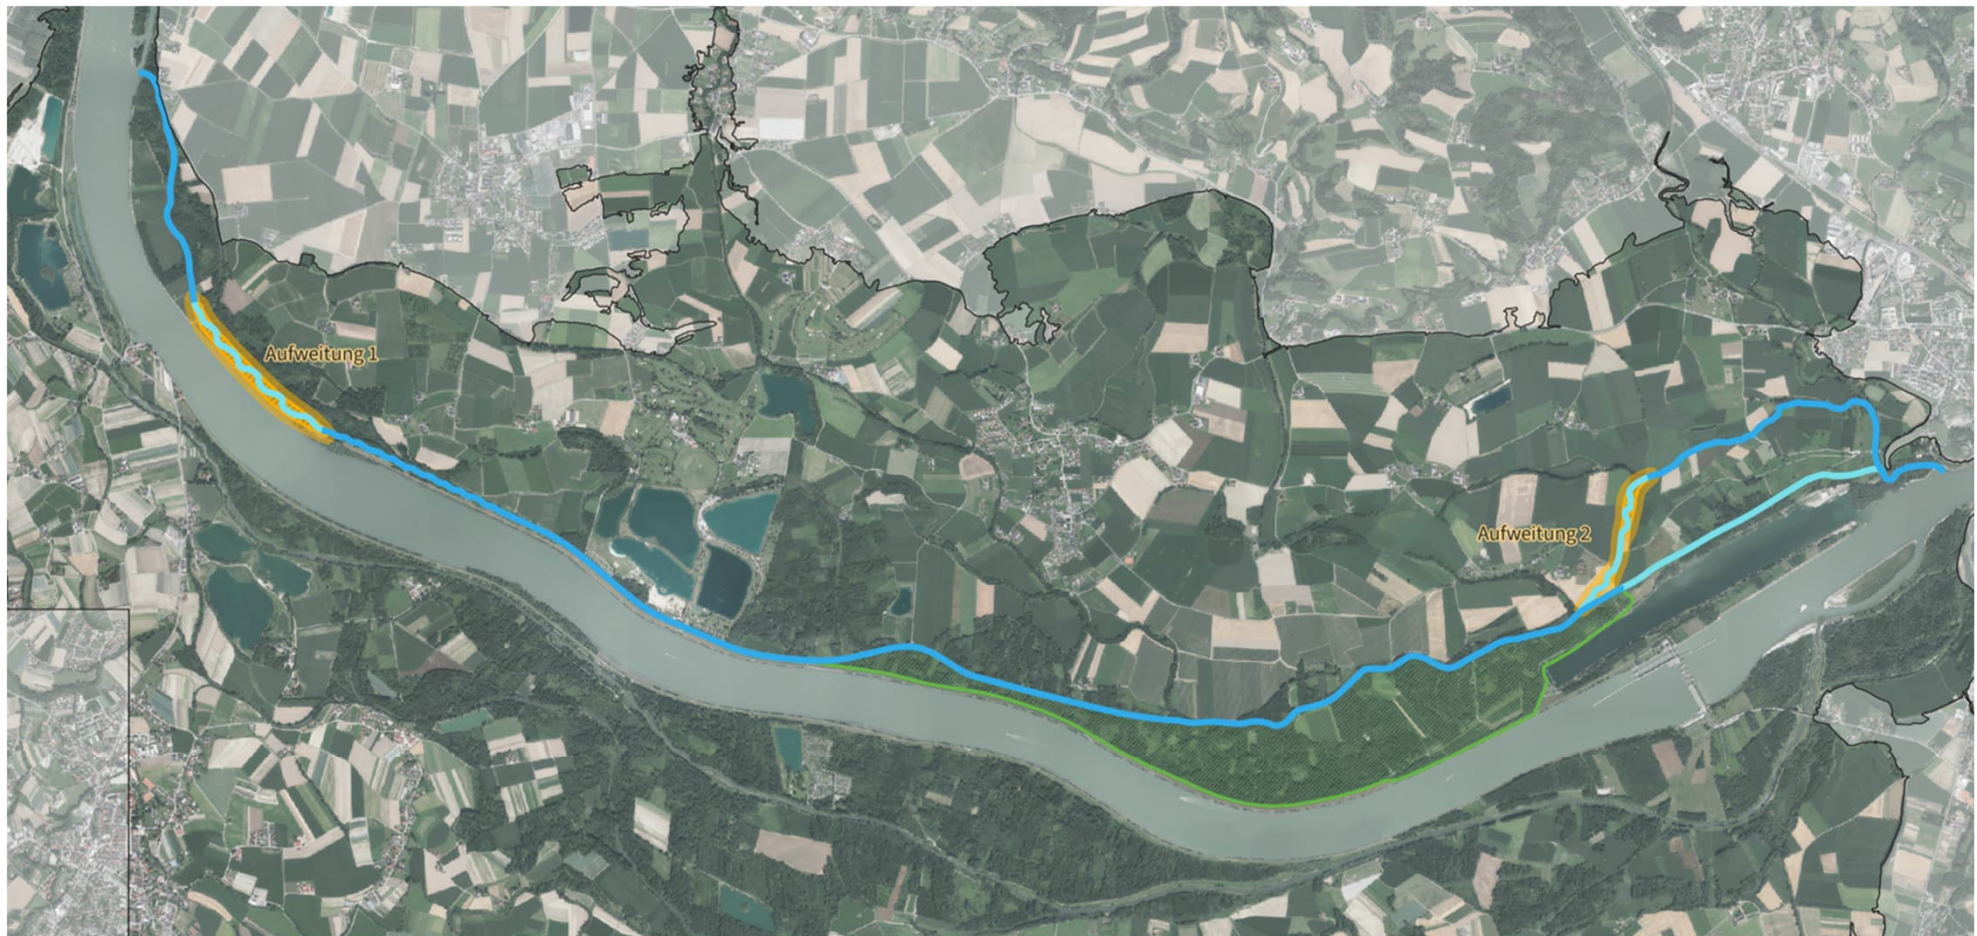
Untersuchungsgebiet

**Maßnahme:** Renaturierungsbereich

**Maßnahme:** Aufweitung

**Maßnahme:** Gerinne

Bestand

Neuanlage
