Studie zu ökologischen Auswirkungen des Betriebs des Kraftwerks Partenstein an der Großen Mühl

Unter besondere Berücksichtigung von
Sedimentmanagement und Restwasser

Jänner 2023

Im Auftrag der
OÖ. Umwelthanwaltschaft

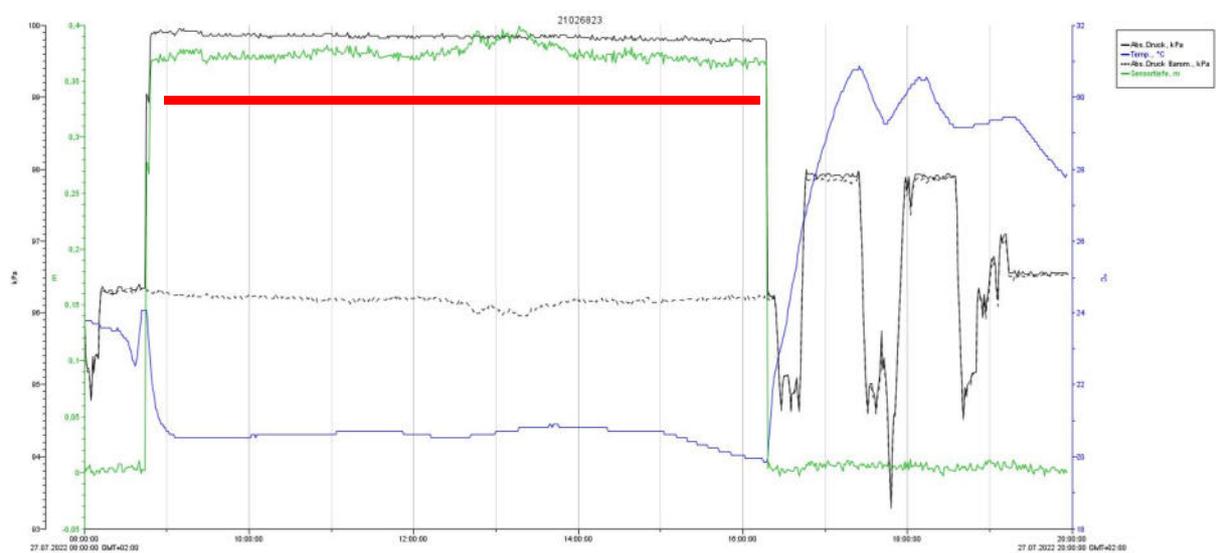
Abbildung 1: Dokumentation einer konstanten Restwasserabgabe während der Messkampagne (roter Balken) am 27.7.22. Die Schwankungen danach wurden an der Luft gemessen, sind also nicht relevant.

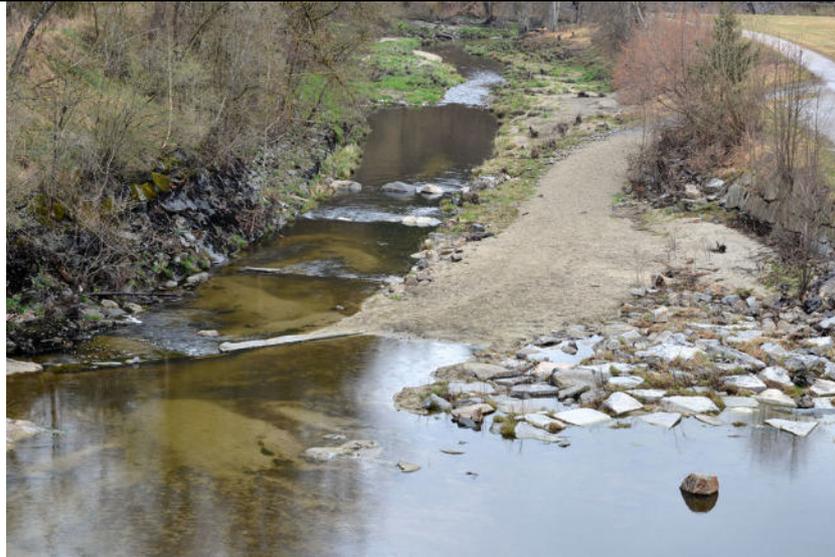
Feinsediment-Ablagerungen
am Ufer und an der
Gewässersohle im
unmittelbaren Unterwasser
des Wehrs Langhalsen.
1.4.2022

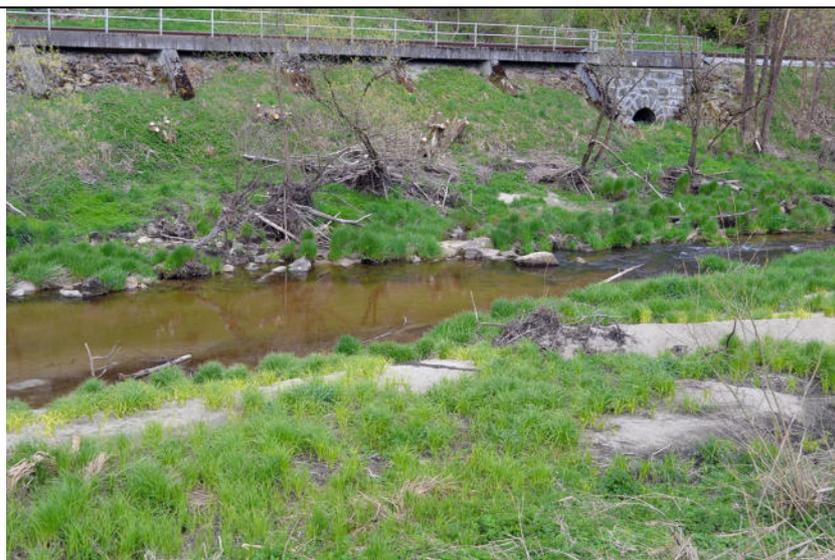
Bildung voluminöser
Sandbänke im Bereich
flussab des Wehrs
Langhalsen
1.4.2022

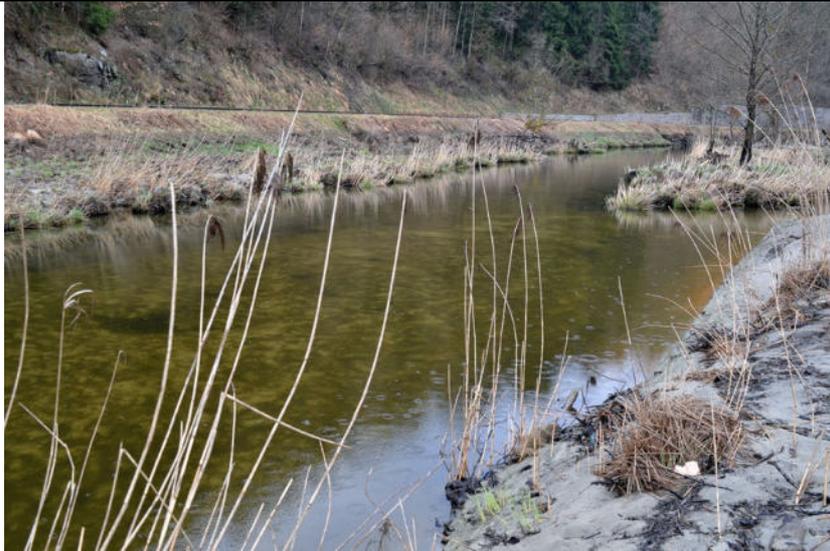
Durch Sand geprägte Sohle und aufgelandete Böschung im Bereich der Stauwurzel des „Bahnhofswehrs“

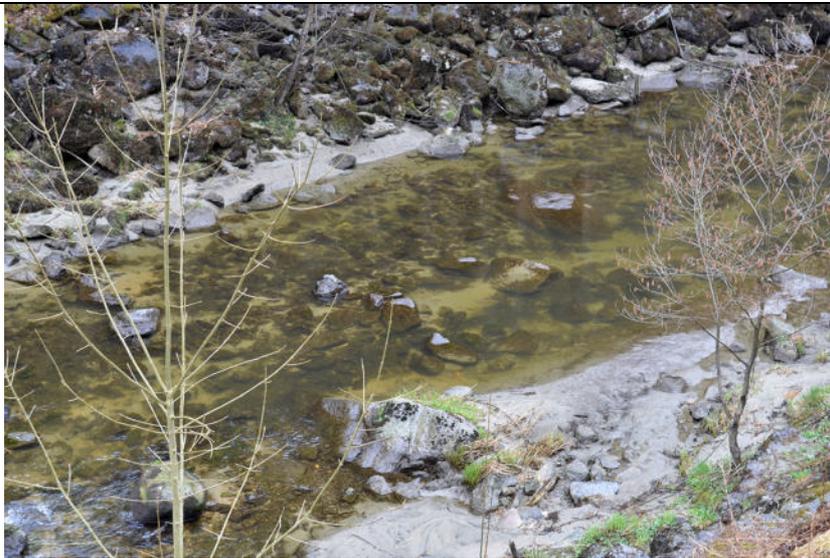
Durch Sand geprägte Sohle und randliche Sandablagerungen im Unterwasser des „Bahnhofswehrs“

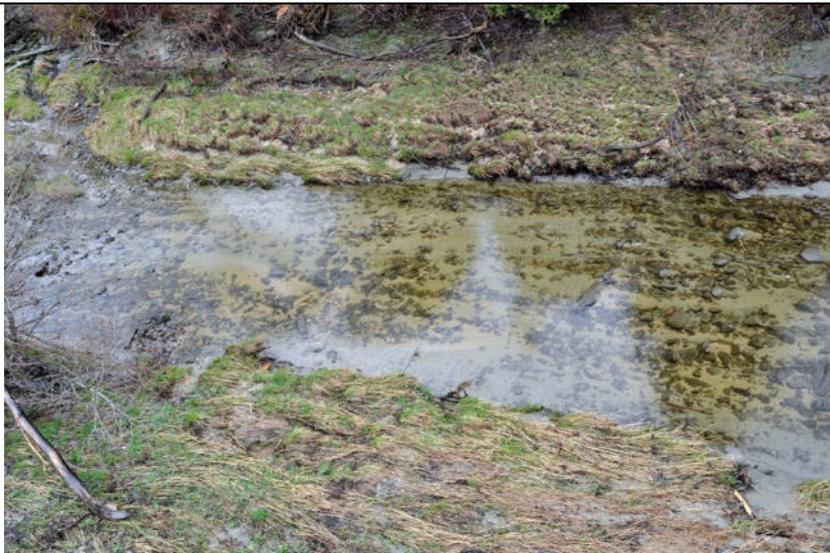
Versandete Sohle zwischen Wehr Rachinger und Straßenbrücke Neufelden

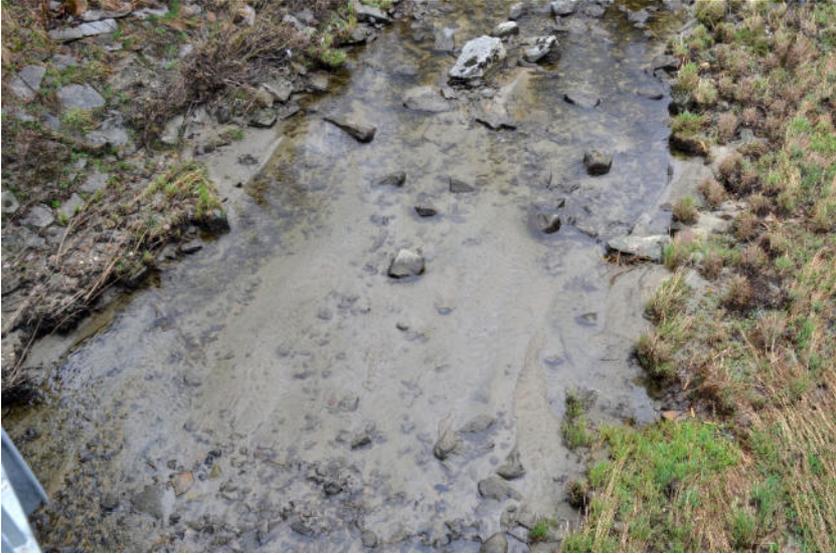
<p>Versandete Sohle flussab der Straßenbrücke Neufelden 1.4.2022</p>

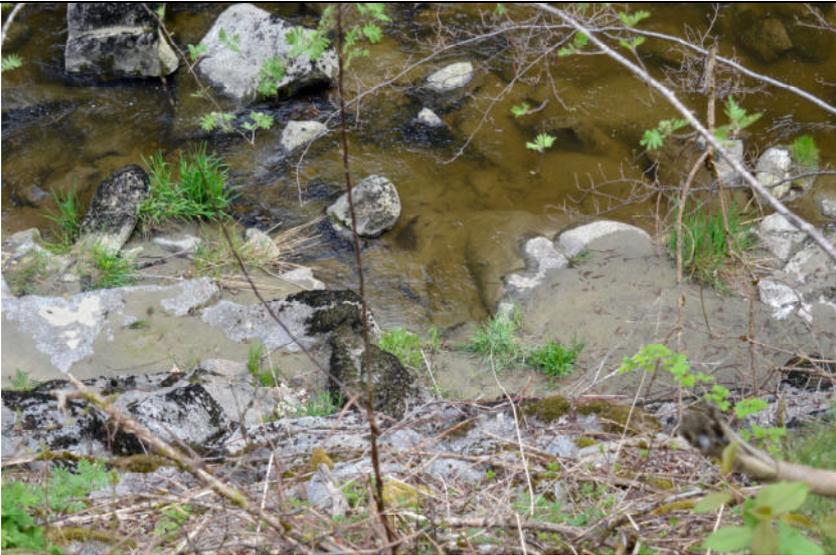
<p>Durch Sandauflage und Anlandungen im Uferbereich geprägte Situation bei der Kläranlage Neufelden. 29.4.2022</p>

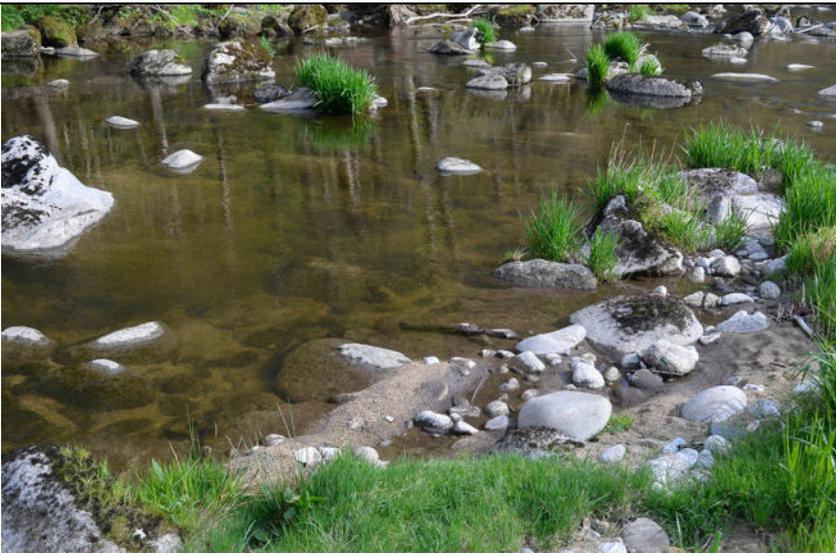
<p>Durch Sandlinsen geprägte Sohle und Sandanlandungen im Uferbereiche in der Nähe der Mündung Stockingerbach, also inmitten der Restwasserstrecke. 29.4.2022</p>

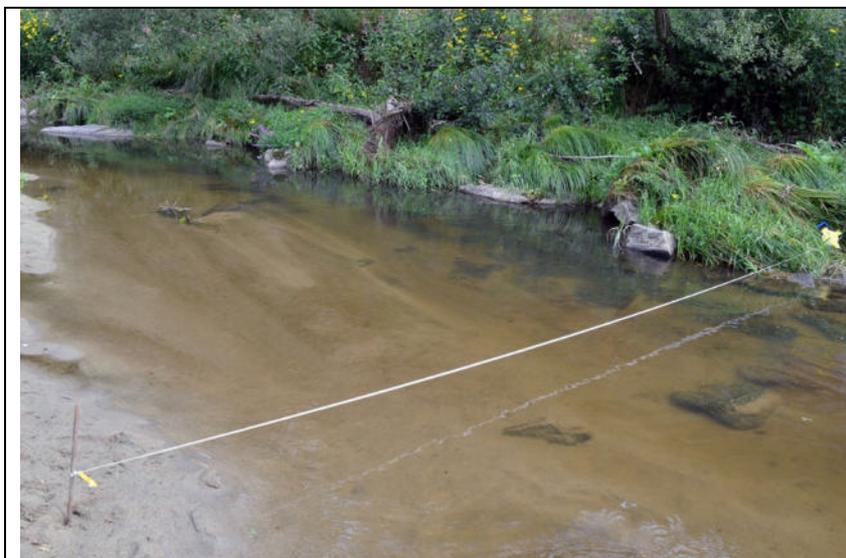
Immer noch durch massive Feinsedimentüberlagerung geprägte Sohle im Bereich zwischen Wehr Langhalsen und Stauwurzel Bahnhofwehr.
27.7.4.2022

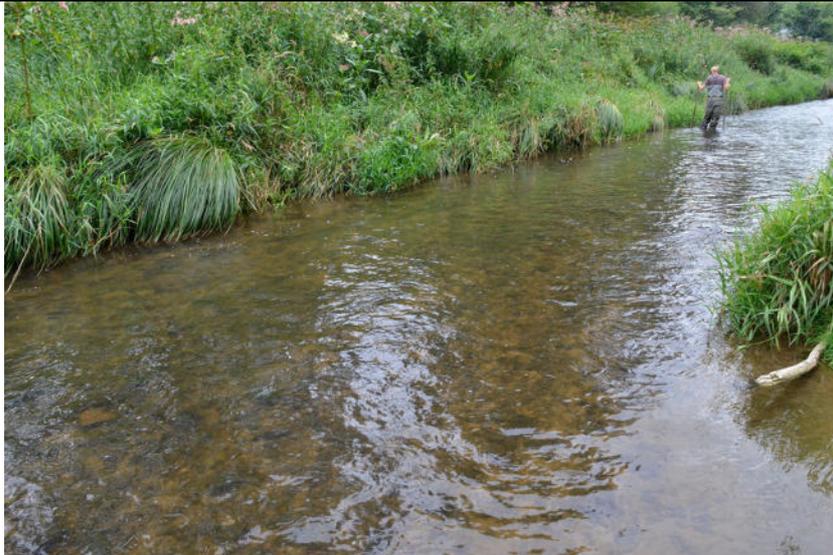
Oberflächlich bereits abgspülte, aber sehr stark durch innere Kolmation geprägte Sohle im Bereich einer Furt im Abschnitt zwischen Wehr Langhalsen und Stauwurzel Bahnhofwehr.
27.7.4.2022

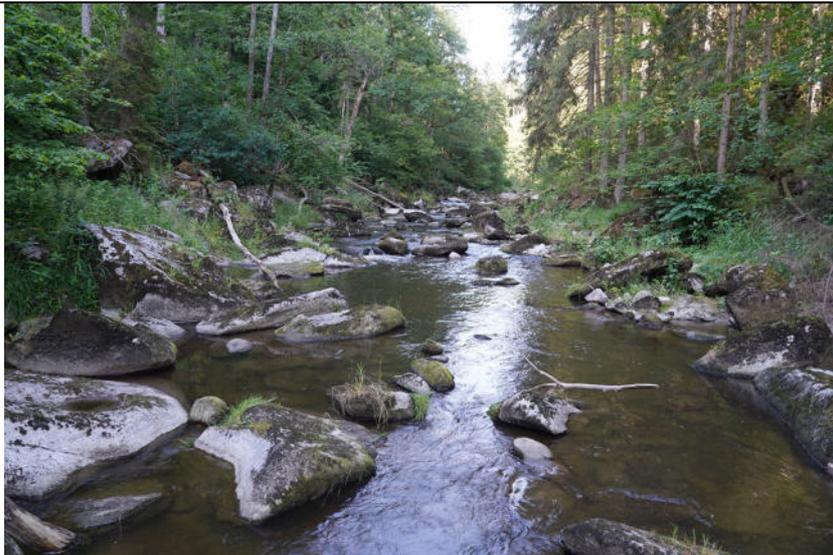
Bereich Apfelsbach, wo keine Feinsedimentbelastung (mehr) erkennbar ist, aber das typische durch den langjährigen Betrieb verursachte Kiesdefizit sehr deutlich wird
21.6.2022

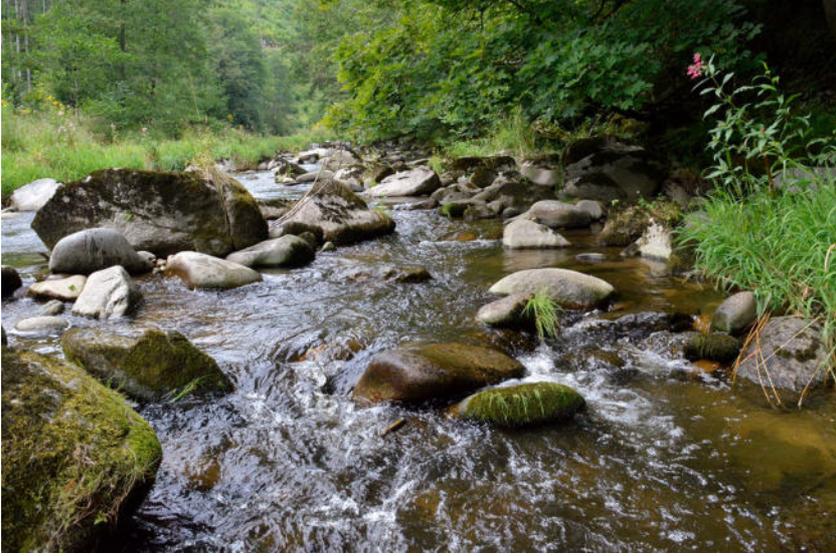
<p>Bereits durch eine Sedimentverteilung ähnlich wie vor dem Spülereignis gekennzeichnete Sohle im Bereich flussab Mündung Stockingerbach 27.7.4.2022</p>

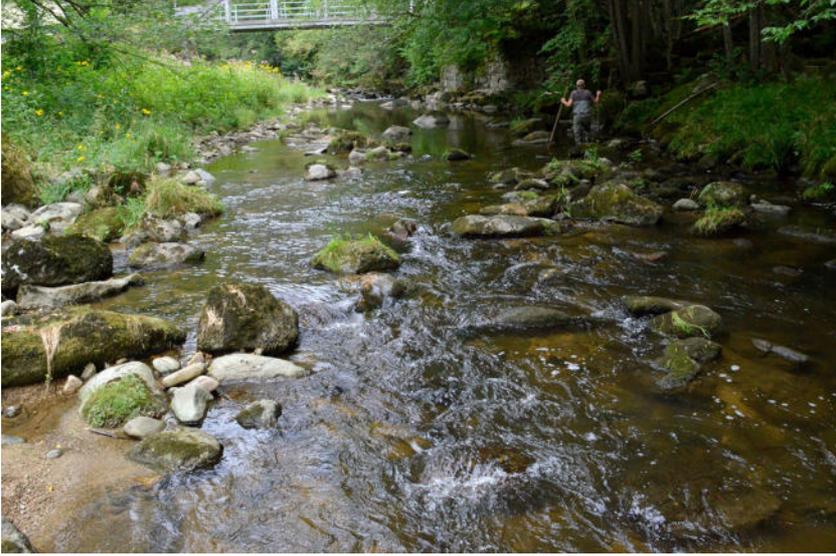
<p>Bereits durch eine Sedimentverteilung ähnlich wie vor dem Spülereignis gekennzeichnete Sohle im Bereich Ebenmühle 27.7.4.2022</p>

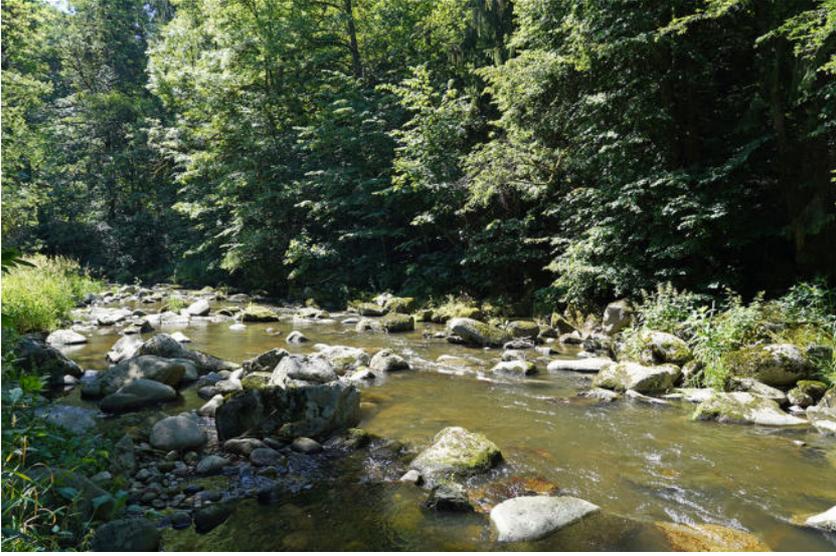
<p>Bereich Partenstein, wo keine Feinsedimentbelastung (mehr) erkennbar ist, aber das typische durch den langjährigen Betrieb verursachte Kiesdefizit sehr deutlich wird. 21.6.2022</p>

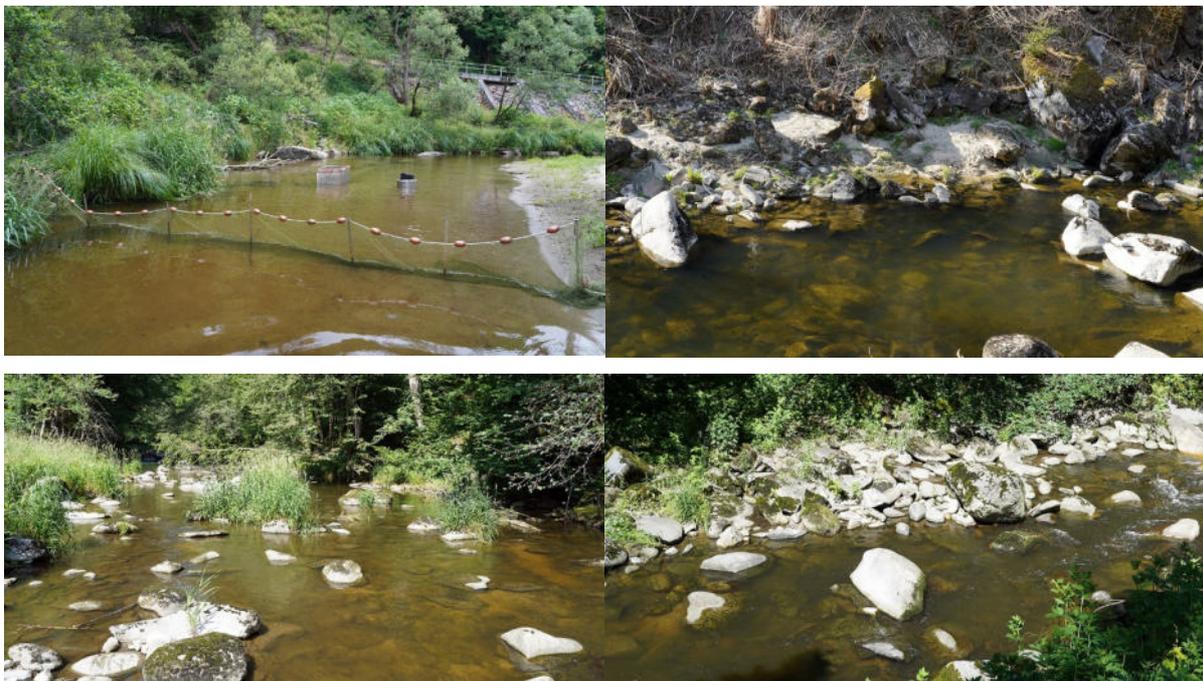
Abbildung 5: Durch das völlige Fehlen von Kies geprägte Bereiche in der Restwasserstrecke im Bereich folgender Befischungsstrecken: li o. bei Langhalsen, re o. bei Apfelsbach, li u. bei Stockingerbach, re u. bei Partenstein. Aufnahmen: Juni 2022.

In der Ausleitungsstrecke des Kraftwerks Partenstein fällt das Defizit an kiesigem Sohlmaterial sehr stark auf (Abbildung 5). Über weite Strecken herrschen anstehendes Gestein, grobe Blöcke und Steine vor, dazwischen ist teils Sand eingelagert. Kiesiges Material tritt hingegen mit Ausnahme sehr kleinräumiger Bereiche im Bereich der Mündung kleiner Zubringer so gut wie überhaupt nicht auf. Diese naturferne Sedimentausstattung ist zweifellos ein Effekt des Rückhaltes im Neufeldener Stau, und wirkt aufgrund des langen Bestehens des Kraftwerks Partenstein seit mehr als einem Jahrhundert hier offensichtlich besonders stark.

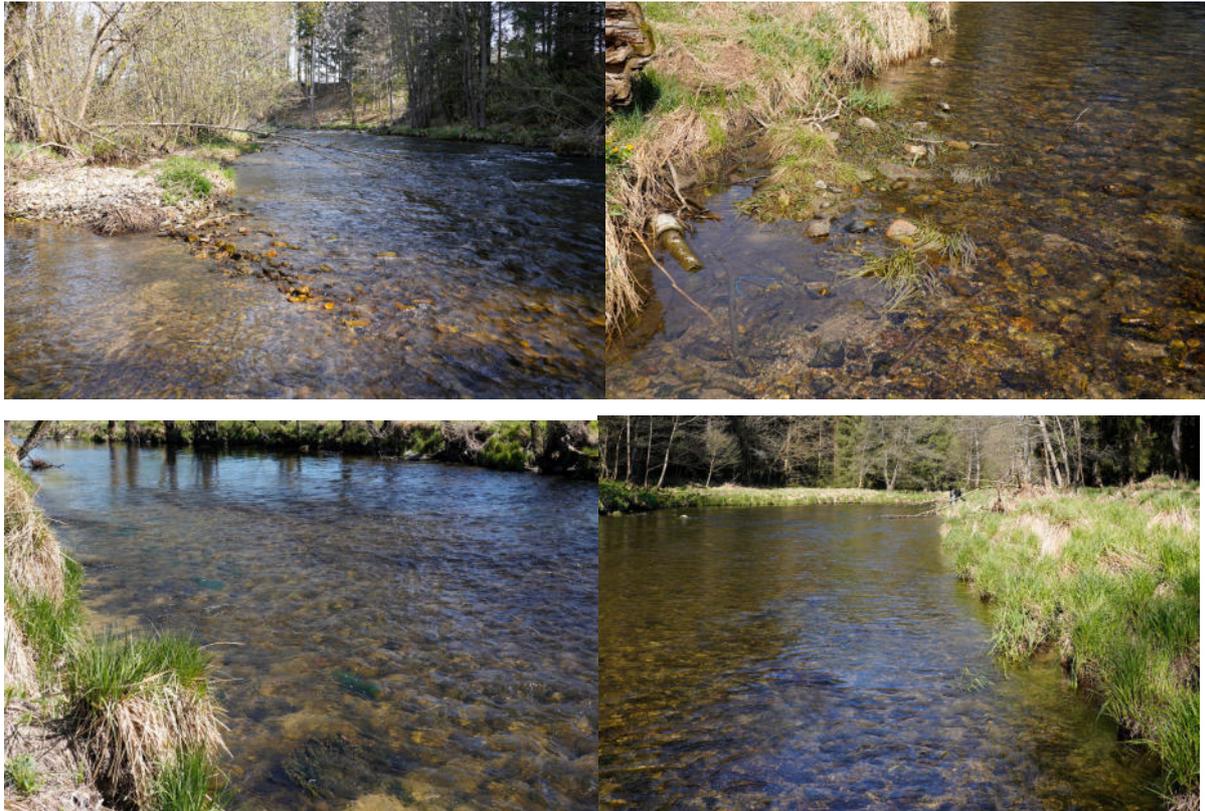
Abbildung 6: Durch Kies geprägte Bereiche an der Großen Mühl in verschiedenen Bereichen zwischen Klaffer und Haslach. Fotos April 2021.

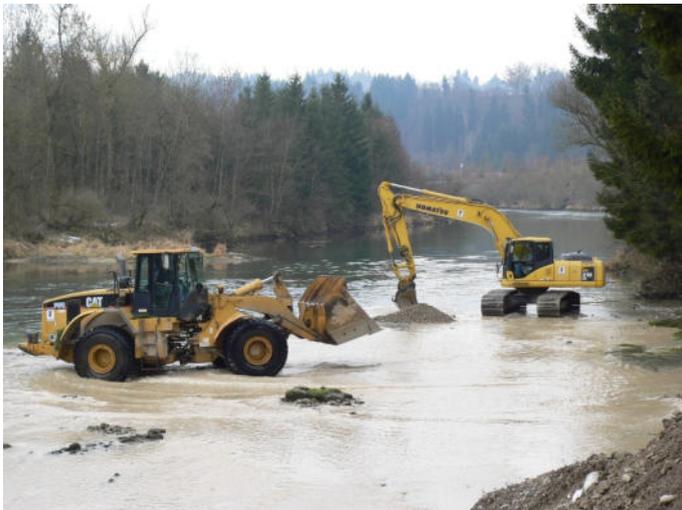
Abbildung 7: Schaffung von Laichplätzen durch Kieszugabe am Lech. Foto J. Schnell.

Beispielsweise wurde am Lech bei Landsberg in Bayern als ökologische Maßnahme eine Kieszugabe im Umfang von 1300 m³ durchgeführt, die mindestens alle 3 Jahre instand zu halten ist (Mittlg. J. Schnell; Abbildung 7). Ähnliche Maßnahmen werden an anderen bayerischen Flüssen wie an der Iller, der Isar und Alz durchgeführt.

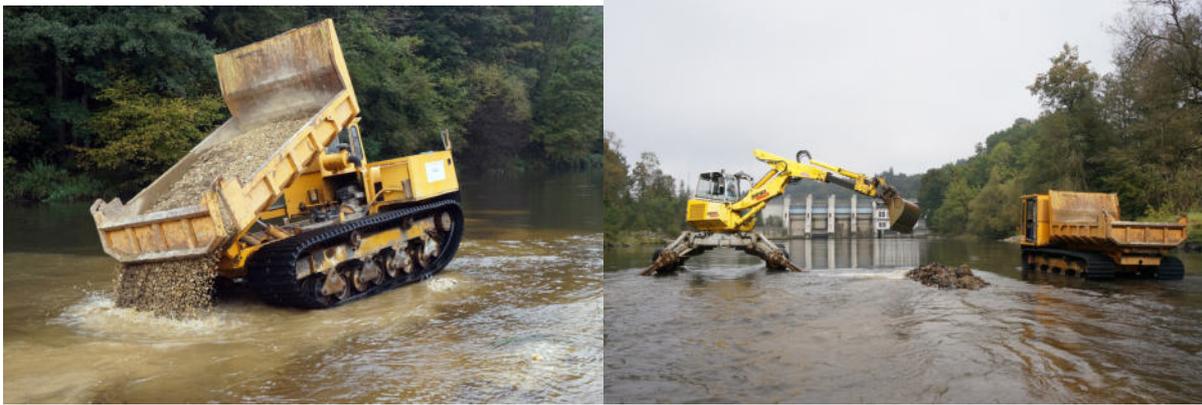
Abbildung 8: Einbau von Kieslaichplätzen durch Kieszugaben in der Ilz flussab des Staus Oberilzmühle.

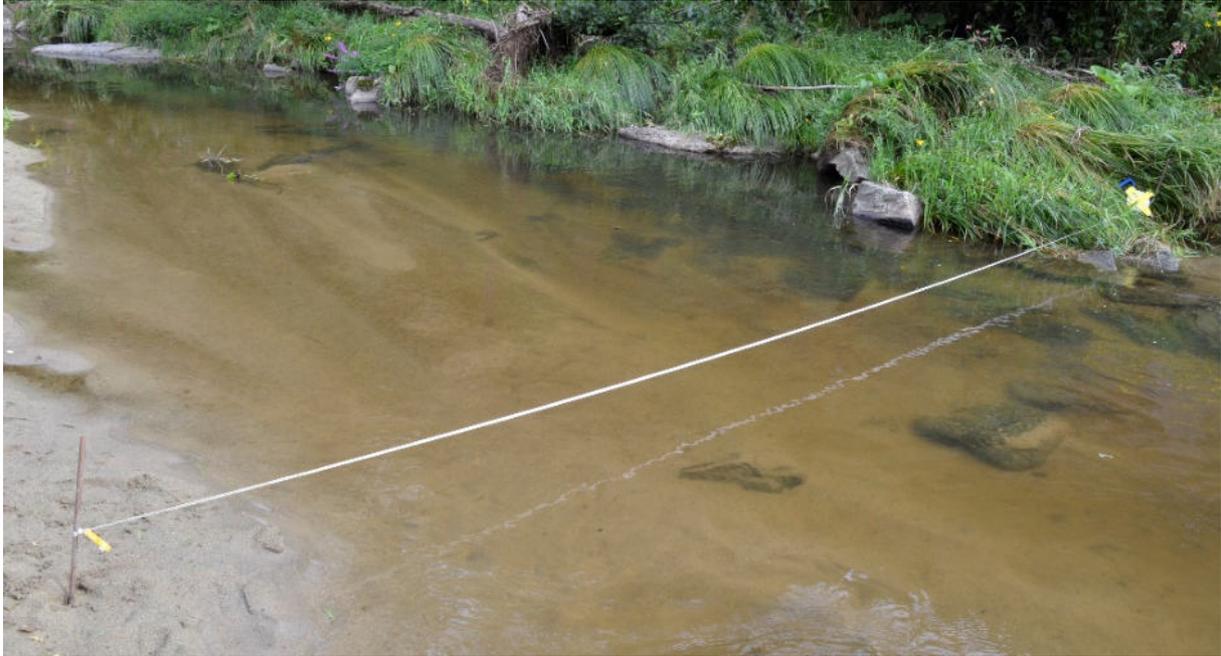
Abbildung 9: Langhalsen - Profil Abflussmessung flussauf F-3

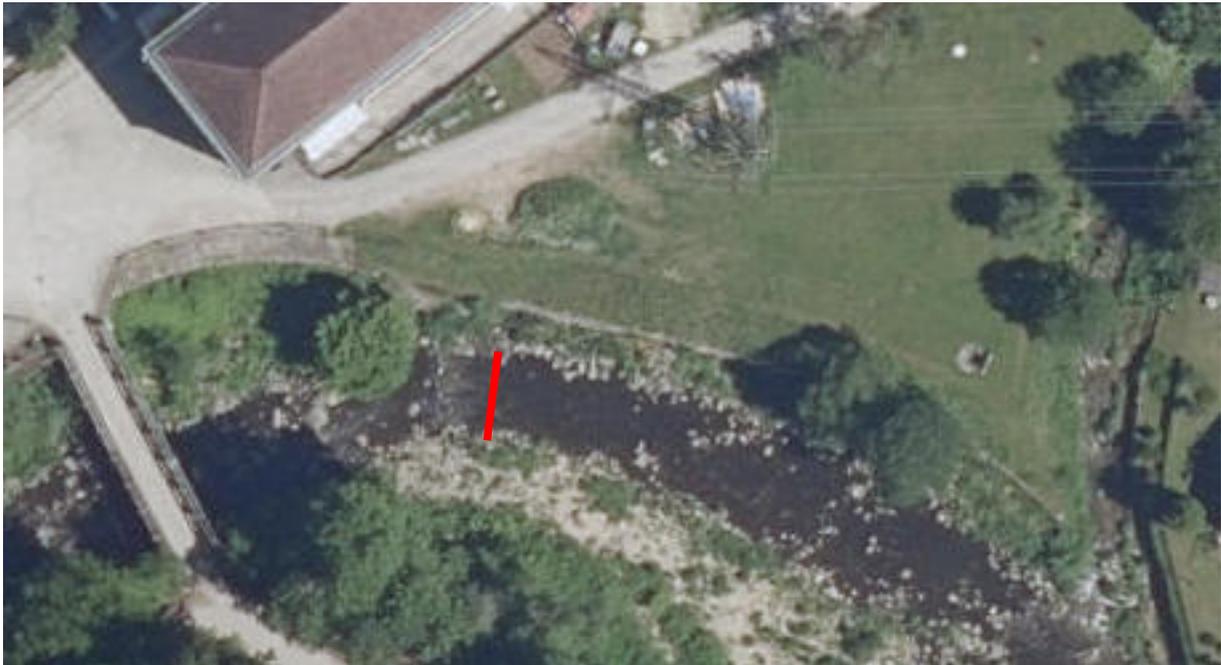
Abbildung 10: Partenstein – rot: Profil Abflussmessung, flussauf Zufluss Diesenbach

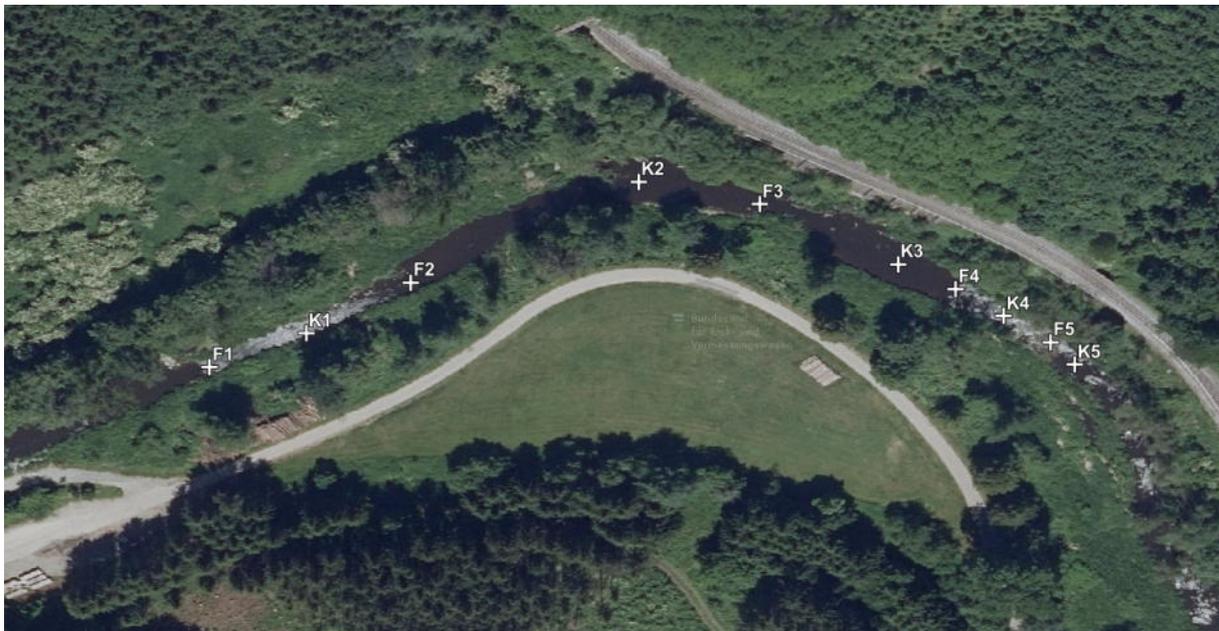
Abbildung 11: Langhalsen – Lage der ausgewählten pessimalen Furten/Schnellen (F) und ausgeprägten Kolke (K), Abschnittslänge F1-K5 rd. 200m

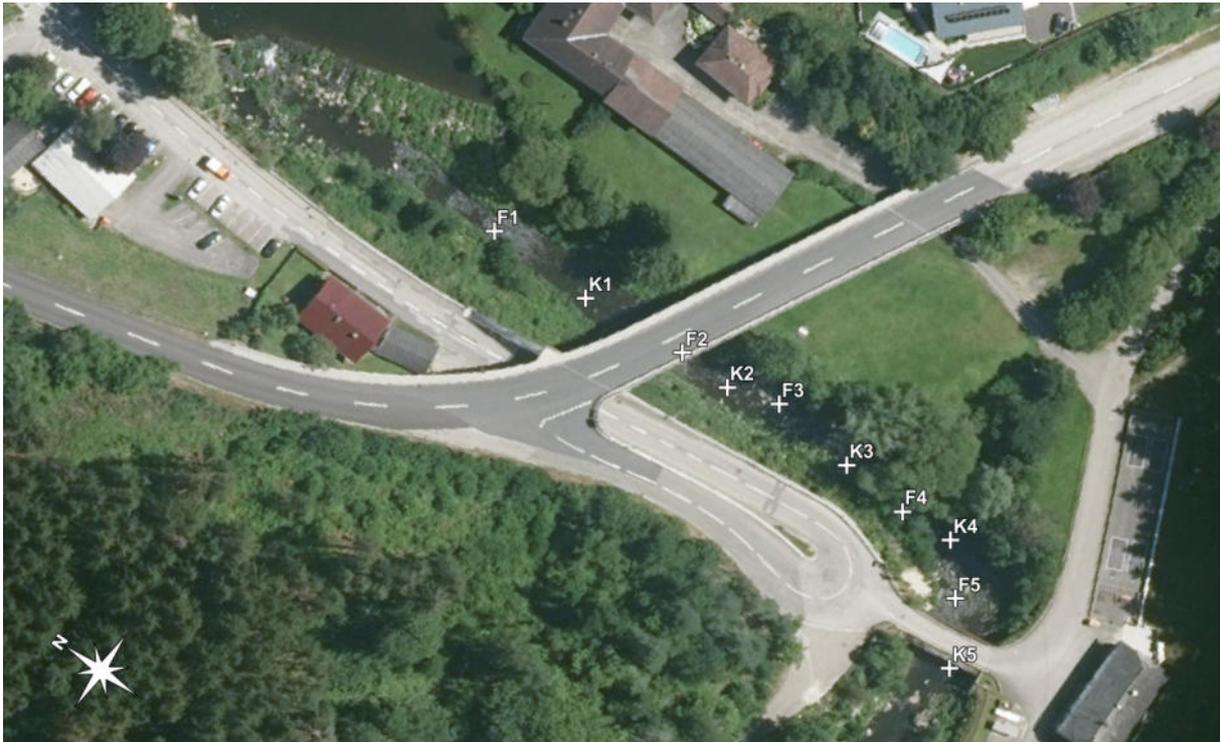
Abbildung 15: Rachinger – ungefähre Lage der ausgewählten pessimalen Furten/Schnellen (F) und ausgeprägten Kolke (K), Abschnittslänge F1-K5 rd. 150m

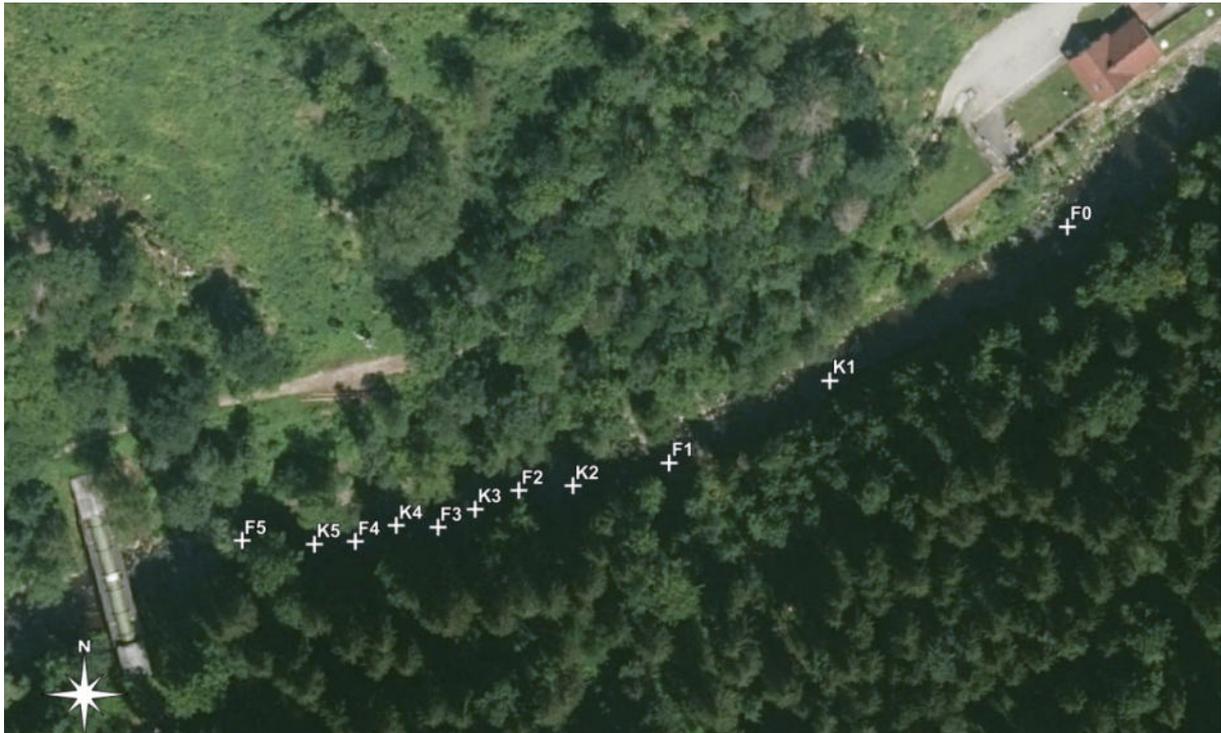
Abbildung 19: Kläranlage/Apfelsbach – ungefähre Lage der ausgewählten pessimalen Furten/Schnellen (F) und ausgeprägten Kolke (K), Abschnittslänge F0-F5 rd. 180m

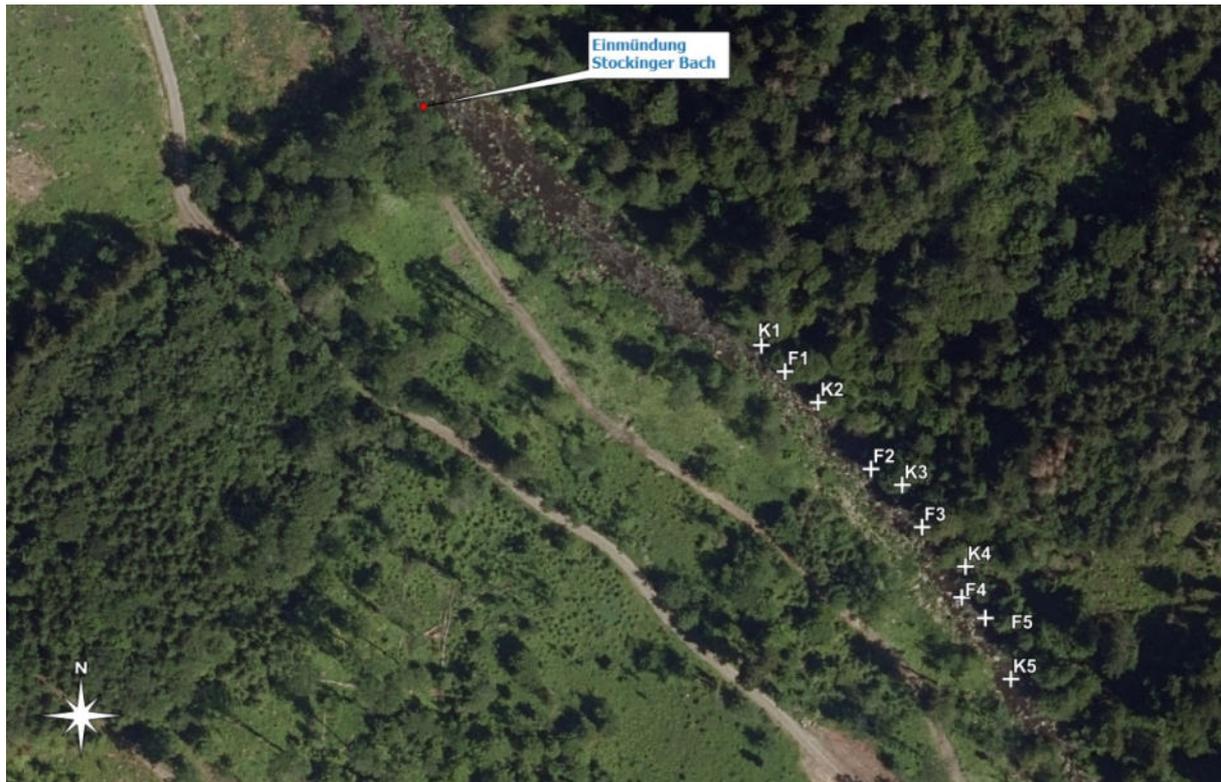
Abbildung 23: Stockinger Bach – ungefähre Lage der ausgewählten pessimalen Furten/Schnellen (F) und ausgeprägten Kolke (K), Abschnittslänge K1-K5 rd. 120m

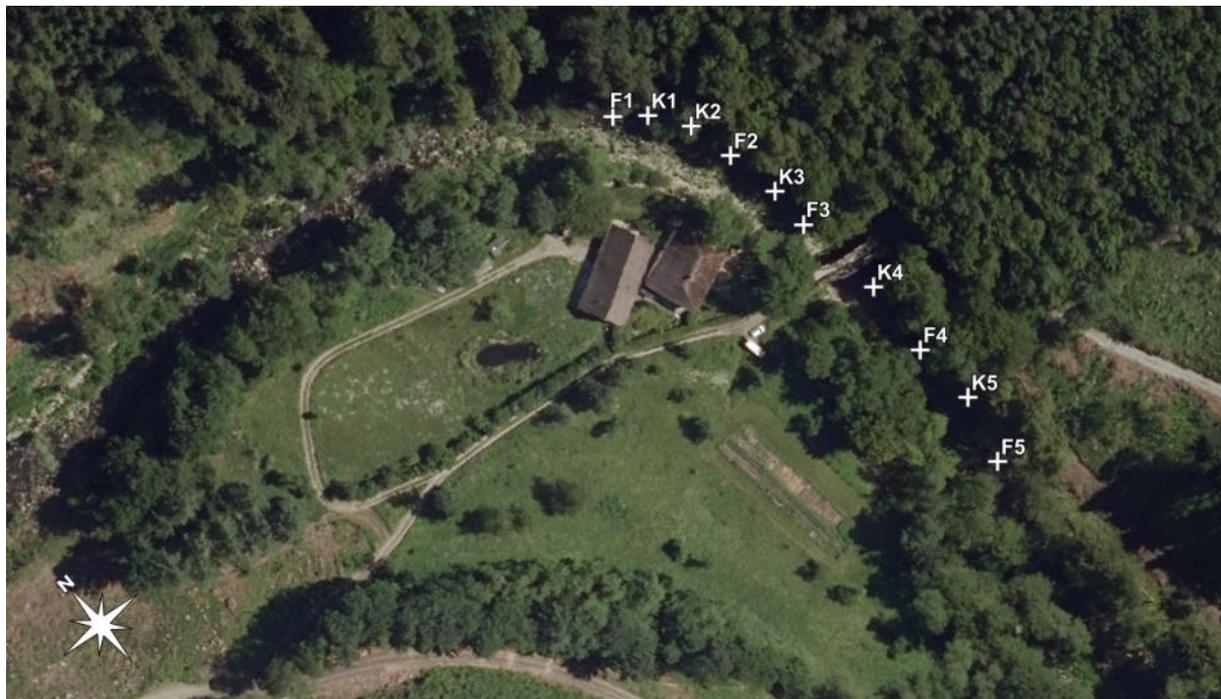
Abbildung 29: Ebenmühle – ungefähre Lage der ausgewählten pessimalen Furten/Schnellen (F) und ausgeprägten Kolke (K), Abschnittslänge 11-F5 rd. 140m

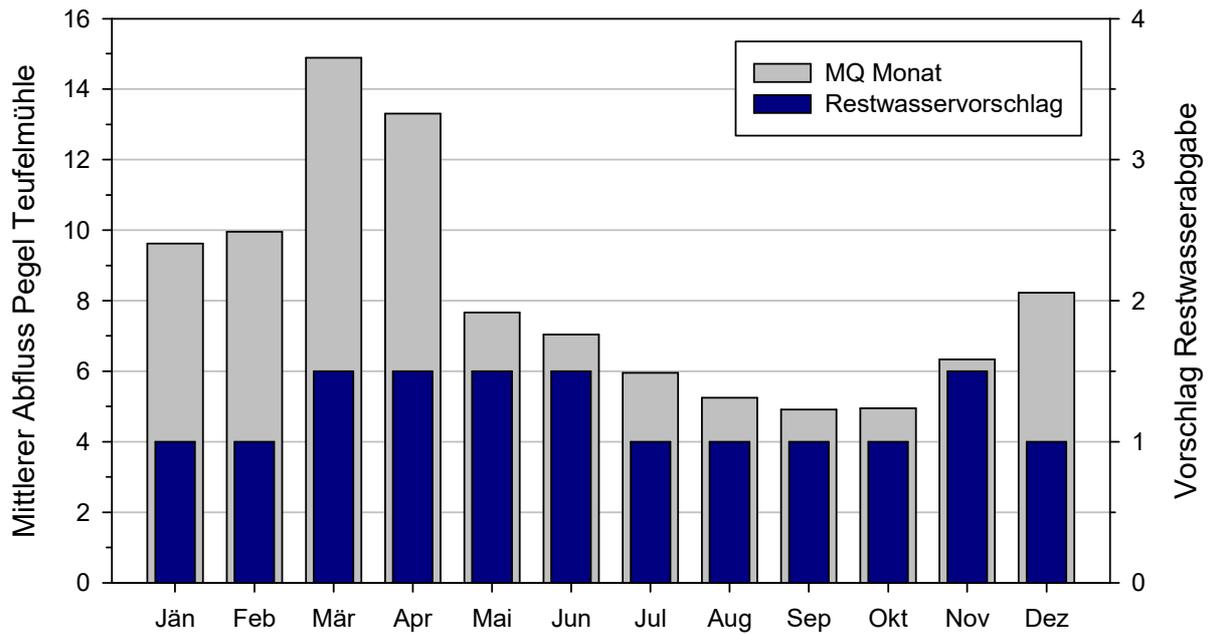
Abbildung 32: Abflussregime (Monatsmittelwerte der Zeitreihe 1988-2018 am Pegel Teufelmühle) sowie Vorschlag für eine gestaffelte Restwasserabgabe am Wehr Langhalsen

entsprechenden Vorschlag. Während der Laichzeit und Hauptwanderzeit der Frühjahrslaichenden Arten des Leitbildes (Tabelle 1) im März bis Juli wird die höhere Wassermenge von 1,5 m³/s abgegeben, wobei sich dieser Zeitraum aus den Anforderungen der Leitbildarten Hasel, Huchen und Äsche (Frühsaicher) bis Aitel und Barbe (Spätsaicher) ergibt. Weiters im November zur Förderung von Herbstwanderungen der Cyprinidenarten sowie während der Hauptsaiszeit der Bachforelle. In den Monaten Dezember bis Februar sowie Juli bis Oktober wird die Abgabe von 1 m³/s vorgeschlagen.

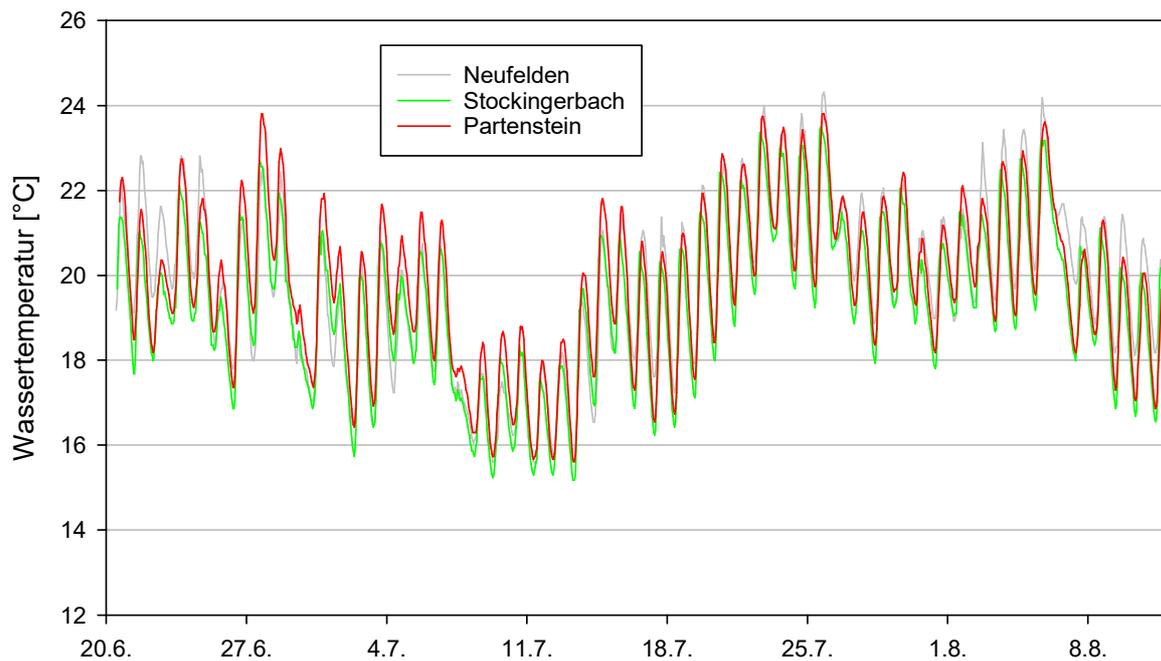
Abbildung 33: Kampagne 1 (20.06.-11.08.; 53 Tage).

Auf Basis der analysierten Daten können drei Phänomene beschrieben werden. Eine Temperatur-puffernde Wirkung des Speichers Langhalsen, eine rapide Erwärmung in der anschließenden Restwasserstrecke durch die beiden Stau (Bahnhofswehr und Rachingerwehr) in Kombination mit der geringen Restwassermenge, und eine Abkühlung des Wassers in der darauffolgenden Schluchtstrecke.

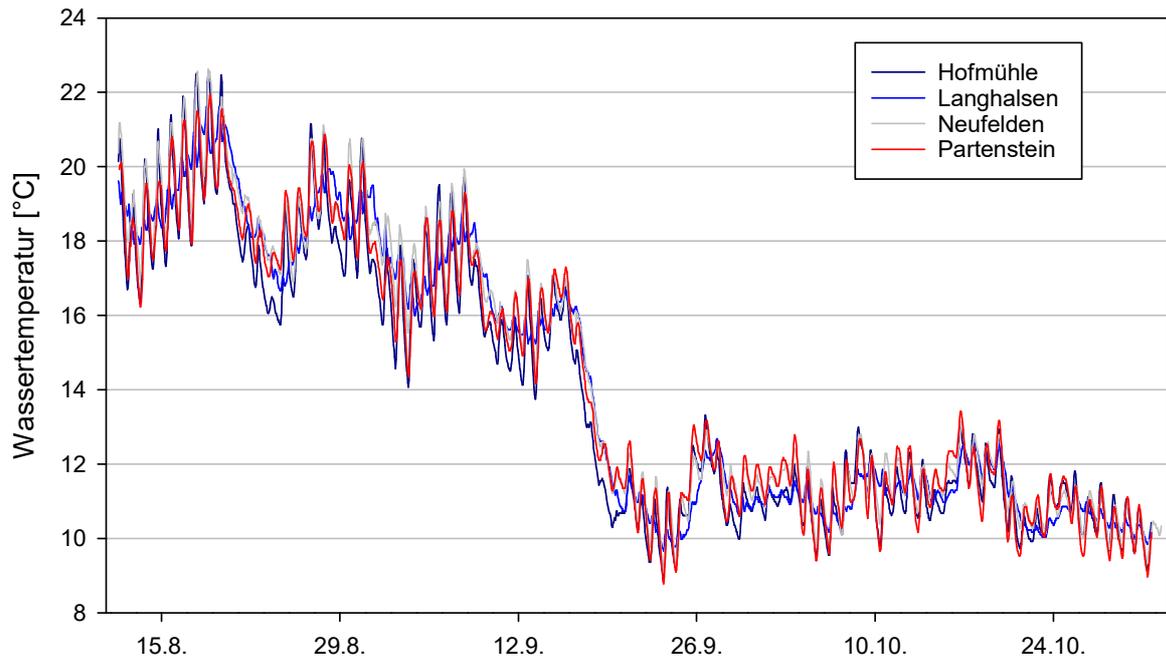
Abbildung 34: Kampagne 2 (11.08.-01.11.; 83 Tage).

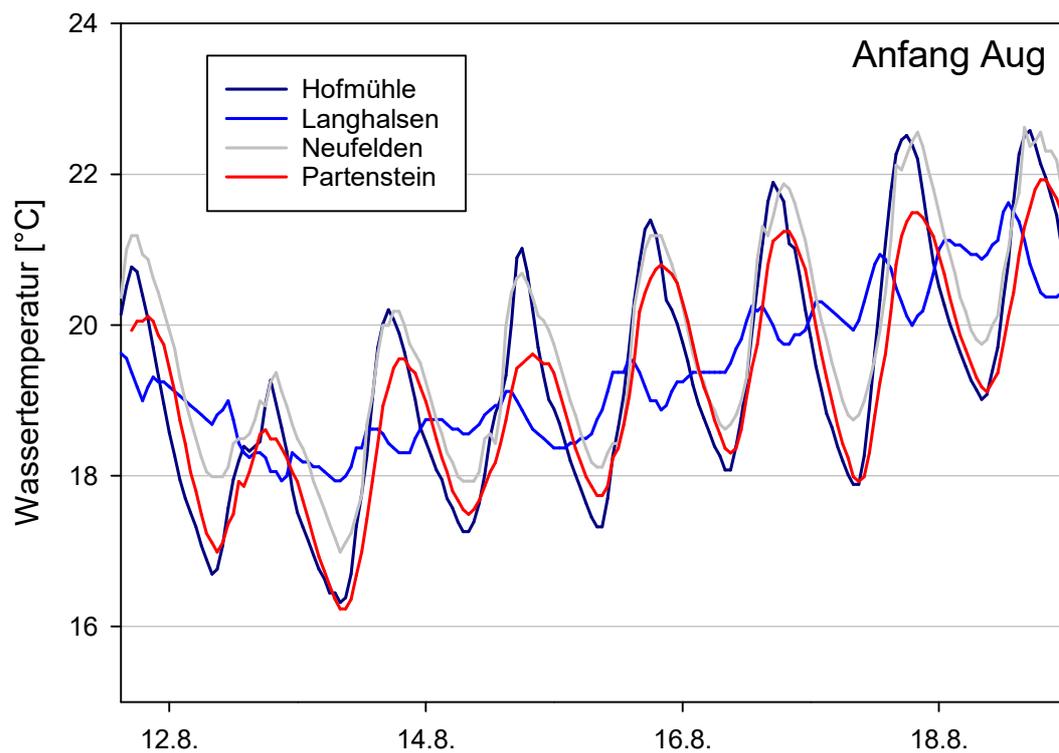
Abbildung 35: Detail: Erwärmungsphase während Kampagne 2 (11.08.-19.08.2022).

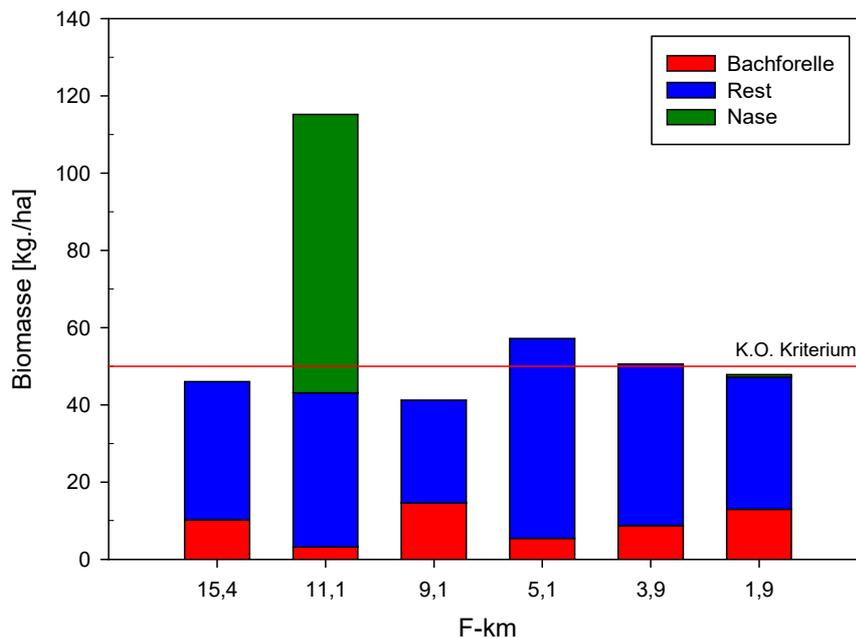
Abbildung 36: Fischbiomasse im Längsverlauf der befischten Strecken (Bezeichnungen siehe Tabelle 18).

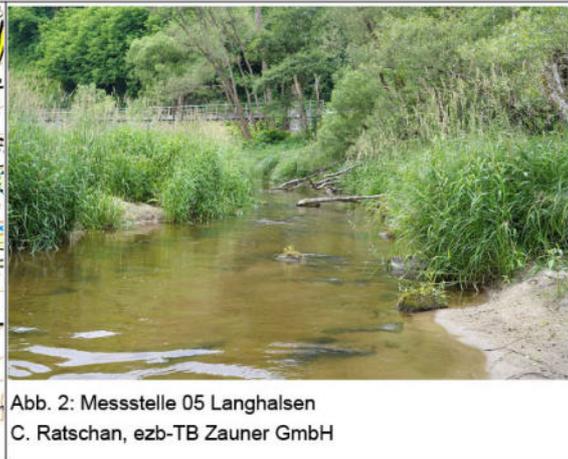
Schwach dotierte Restwasserstrecke ca. 300m flussab Wehr Langhalsen durch rechtsufrige Anlandungen (Sand) stark eingengt
